**Nachträgliche Bauwerksabdichtung** Die nachträgliche Abdichtung von Gebäuden, insbesondere gegen drückendes Wasser, stellt an die Problemlösungskompetenz und Ausführung durch Fachunternehmen hohe Herausforderungen. Das Wissen um bautechnische und physikalische Zusammenhänge, unterschiedliche Abdichtungsverfahren und fachgerechte Detaillösungen sind wichtig, um Folgeschäden zu vermeiden.

Der nachfolgende Beitrag gibt Einblicke in eine nachträgliche Bauwerksabdichtung an einem **Seniorenzentrum in der Nähe von Limburg/Lahn.**

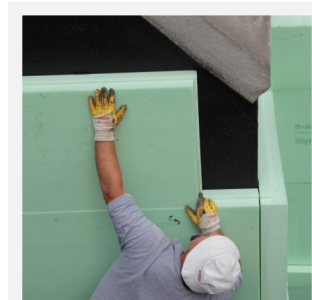
Vorbereitung der Perimeterdämmung durch vollflächige Verklebung der Dämmplatten
