### Sanierung - Kelleraußentreppe mit Flüssigkunststoff

## Schäden an Kelleraußentreppe – was tun?

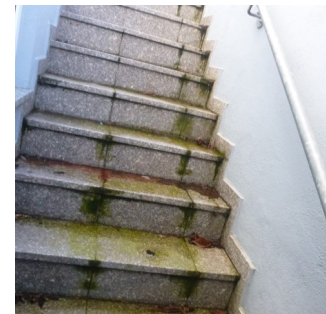
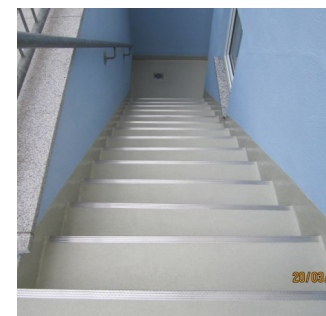
An einer **Kelleraußentreppe** kam es **viele Jahre lang zu Wassereintritt über die Belagsfugen**. Das eindringende Wasser führte in Zeiten des Klimawechsels zu Frostabplatzungen. Die Beläge der Treppe lösten sich, seitliche Putzflächen blühten aus und wurden hohllagig. Über die seitlichen Trennfugen des Treppenlaufes zu den Umfassungswänden lief das Wasser bis auf die Bodenplatte des Treppenhauses. Dadurch kam es wiederum zu **Wassereintritt oberhalb der Bodenplatte in die seitlich angrenzenden Kellerräume**. Der Kellerablauf in der Podestplatte der Kellertreppe enthielt auf der wasserführenden Ebene oberhalb der Rohbetonplatte keine Ablaufmöglichkeit. Wasser staute sich hier bis auf die Oberkante des Fliesenbelags an und konnte ungehindert in die nicht abgedichtete Estrichdämmschicht unterhalb der Türschwelle eindringen.

Foto:  
Vorher / Nachher

Nach dem kompletten Rückbau der vorhandenen Belagskonstruktion und der Entfernung der schadhaften Putzflächen der Treppentwangen erfolgten zunächst ein Putzaustausch und ein Höhenausgleich der Stufen. Der vorhandene Bodenablauf in der Podestfläche wurde gegen einen frostsicheren und für die Abdichtung mit Flüssigkunststoffen geeigneten Ablauf ausgetauscht.

Der komplette Treppenlauf mit Podest wurde anschließend zunächst wannenartig mit Flüssigkunststoff abgedichtet, einschließlich dem Türanschluss. Danach erfolgte die Einklebung von Edelstahlkantenprofilen an den Vorderkanten der Treppenstufen. Die nachfolgende Beschichtung der Trittstufen mit Feinkorneinstreuung an der Oberfläche entspricht der Rutschfestigkeitsklasse R 10. Zuletzt wurden alle Umfassungswände farblich neu beschichtet. Das Ergebnis kann sich wahrhaftig sehen lassen! Nicht nur optisch sondern auch fachlich aus der Sicht des Handwerkers ist diese Problemstelle, übrigens an vielen Gebäuden anzutreffen, hervorragend gelöst.

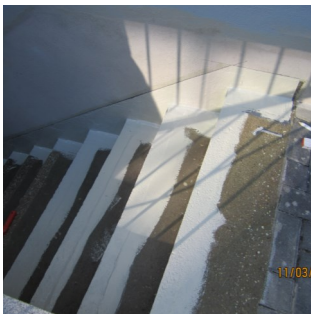
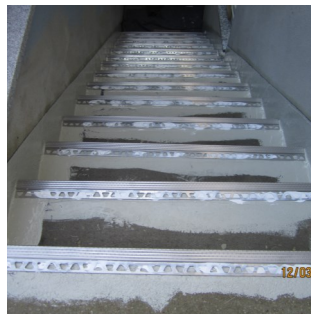
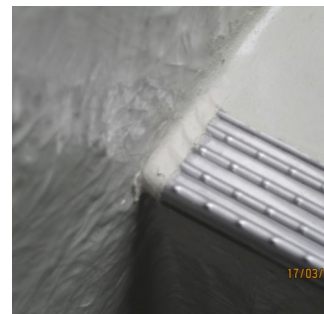
Während der Arbeiten

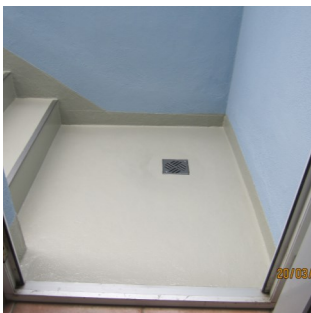
Fertiges Kellerpodest
