Eindringendes Grundwasser – was tun?

Bruchsteinmauerwerk – Abdichtung möglich?

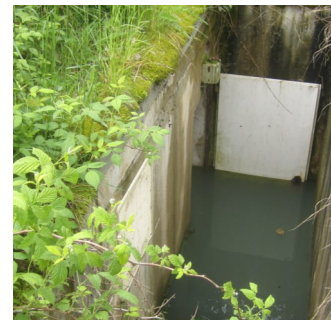
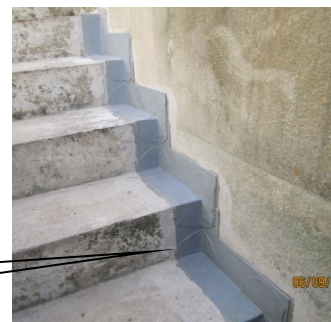
Schadensfall: An der Zugangstreppe eines Kontrollgebäudes am Fuße einer Kreismülldeponie drang durch undichte, schadhafte Fertigteilfugen drückendes Grundwasser in den Zugangsbereich ein. Durch den hohen Wasserstand im Außentreppenbereich war der Zutritt für notwendige Kontrollarbeiten für die Sickerwassererfassung nicht mehr möglich.

Eine besondere Herausforderung stellte die seitliche Abdichtung der **ca. 1,5 cm breiten Fugen zwischen Treppenlauf und Treppenwange** dar.

Foto:
Dichtungsband über der Fuge zwischen Treppenlauf und Treppenwange

Diese erfolgte mit einem **Dichtungsband**, das unter Verwendung von vorgefertigten Formstücken eingeklebt und verschweißt wurde. Die Konstruktion hält dauerhaft hydrostatischem Wasserdruck stand.

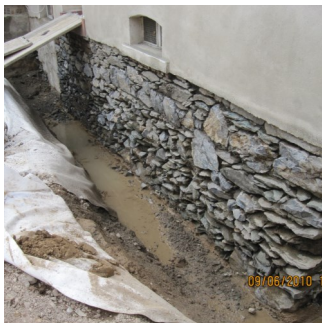
Reinigung der Wandfläche

Die gestiegenen Ansprüche an Kellerräume erfordern jedoch nachträgliche Abdichtungsmaßnahmen, die selbst bei stark klüftigem Bruchsteinmauerwerk möglich sind. Nach Reinigung und Grundausgleich werden die unebenen Wandoberflächen im Spritzverfahren in mehreren Arbeitsschritten abgedichtet.

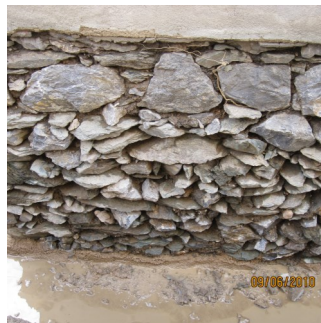
Sichtbar ist die starke Klüftigkeit der Bruchsteinwand

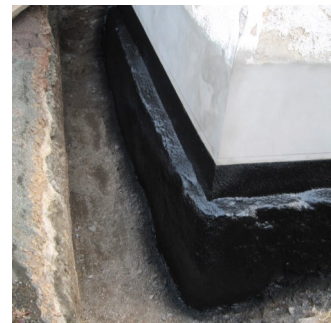
Fertige Abdichtung der Außenwand mit einer KMB-Abdichtung im Spritzverfahren
